La reparación de los monumentos antiguos en España

LA REPARACION DE LOS MONUMENTOS DE LA TERCERA ZONA

LEOPOLDO TORRES BALBÁS
Arquitecto

Arquitectura.
Agosto, 1933

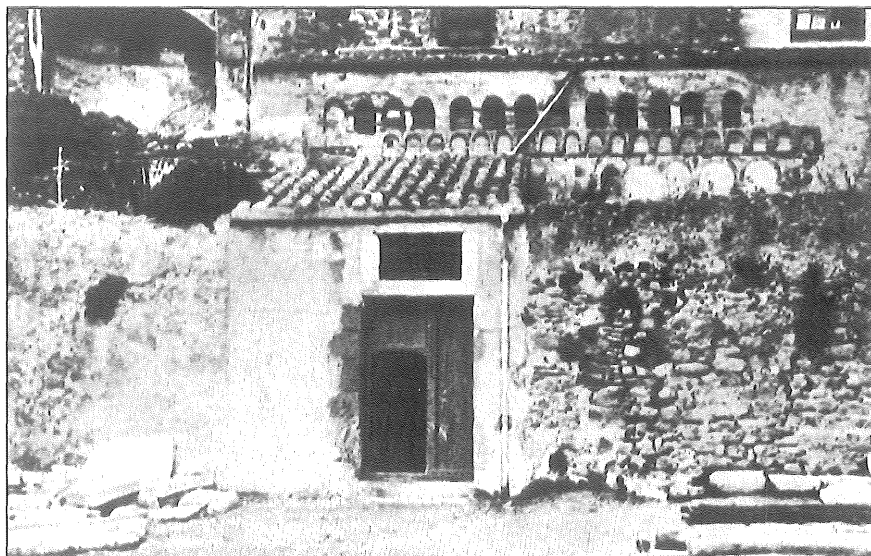
Hallábase este monumento en situación lamentable, pudiendo verse tan sólo fragmentariamente. Uno de los dos arcos inferiores había sido aislado de los restantes por un muro; los otros estaban en un patio cerrado, con sus basas y parte de las columnas enterradas; la galería alta fue tabicada. Derribóse cuanto impedía ver el conjunto, quedando a plena luz y consolidado el pórtico. No hubo necesidad de añadir nada; partes accesorias, como el nivel de la cubierta, se dejaron como llegaron a nuestros días, de acuerdo con las necesidades actuales, sin intentar una restauración que hubiera sido hipotética.

Pórtico de la «Porta ferrada» de San Feliú de Guixols (Gerona). Antes de su reparación.

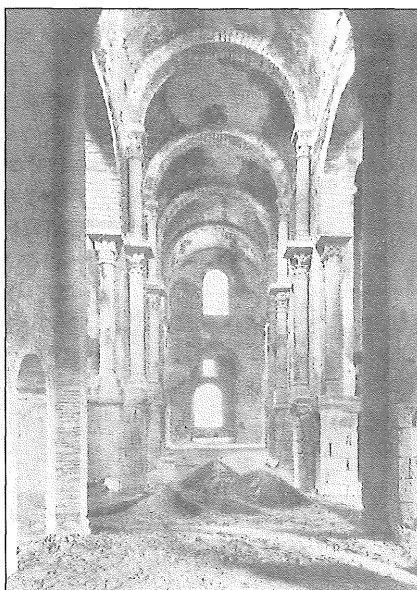
Interior de la iglesia de San Pedro de Roda en 1916.

Interior de la misma iglesia en 1932. Después de reparada.

La iglesia es de tres naves, con crucero y cabecera con girola y cripta. Los pilares de separación de las naves tienen adosadas en tres de sus frentes un doble orden de columnas sobre altos basamentos. La central cúbrese con bóveda de cañón seguido y las laterales con otras de sección de cuarto de círculo. Carecemos de una detallada monografía de este interesantísimo monumento, en el que se señalan influencias musulmanas —en algunos fragmentos decorativos y en los arcos de herradura de la nave central— y otras bizantinas, también en sus piezas decorativas. Declarado monumento nacional en 1930, emprendiéronse las obras de reparación desde el año siguiente, consistentes en el desescombrado del interior de la iglesia, de su pórtico y del claustro; descubrimiento de la cripta; macizado de grietas y huecos modernos y reparación de ventanas; construcción —con ladrillo— de arcos destruidos de separación de las naves y de la girola; construcción de cubiertas de teja; consolidación general del campanario y reparación de su cornisa; consolidación general de las edificaciones conventuales, reforzando los huecos ruinosos, construyendo techos y cubiertas de una galería y cerrando las numerosas entradas que antes tenía, dejando solamente dos puertas.

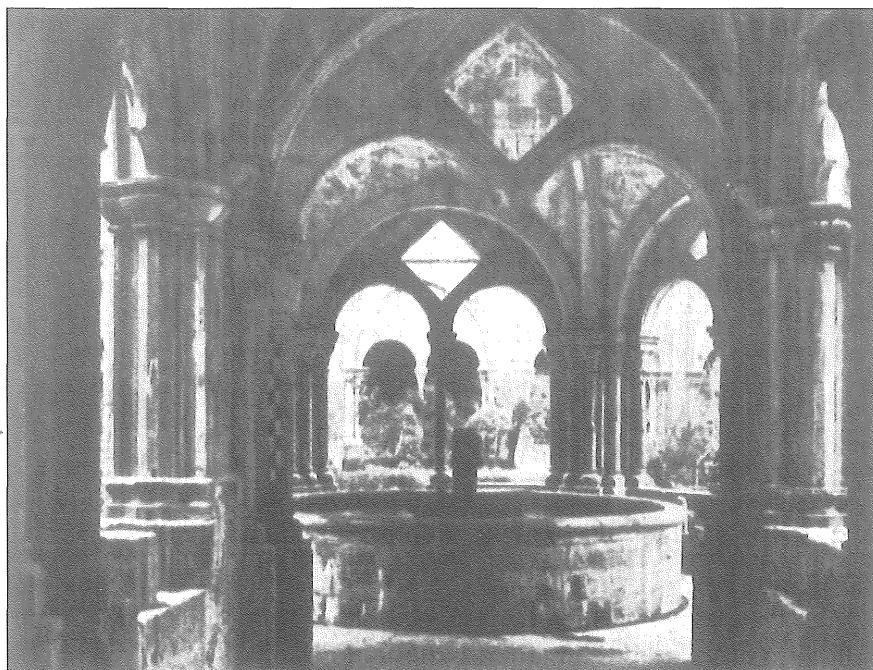
El lavabo del claustro del monasterio de Poblet (Tarragona). *Arriba*: antes de su reparación. *Abajo*: después de reparado.

Rehaciendo techos y cubiertas se han reincorporado al conjunto monumental de Poblet edificios valiosos en ruinas situadas junto a la muralla, como la casa del maestro de novicios y las de jubilados. Reparóronse también los pavimentos de la iglesia y claustro, consolidando los sepulcros de las casas de Segorbe y Cardona; pusiéronse puertas de madera en el templo y dependencias principales, instalando vidrieras sencillas en la iglesia, biblioteca, archivo, refectorio. Finalmente, el agua, conducida desde un monte vecino, ha vuelto a correr en el refectorio y en el lavabo claustral.
